# 包头第二热电厂“12·20”车辆伤害 致一人死亡事故调查报告

2021年12月20日下午17时许，青山区应急管理局接到青山区消防救援大队报告：在包头第二热电厂输煤车间，一名车辆维修工在维修运煤重卡过程中被困车下。接到报告后，青山区应急管理局及相关部门立即启动应急响应程序，迅速赶赴现场开展应急救援处置，事故造成一人死亡。青山区政府立即成立了由区应急管理局、区纪委监委、包头市公安局直属侦查二分局、区总工会等部门组成的“包头第二热电厂“12·20”车辆伤害致一人死亡事故调查组”（以下简称事故调查组）。事故调查组本着实事求是、尊重科学和“四不放过”的原则，依据事故调查处理条例，现将本起事故调查处理情况报告如下：

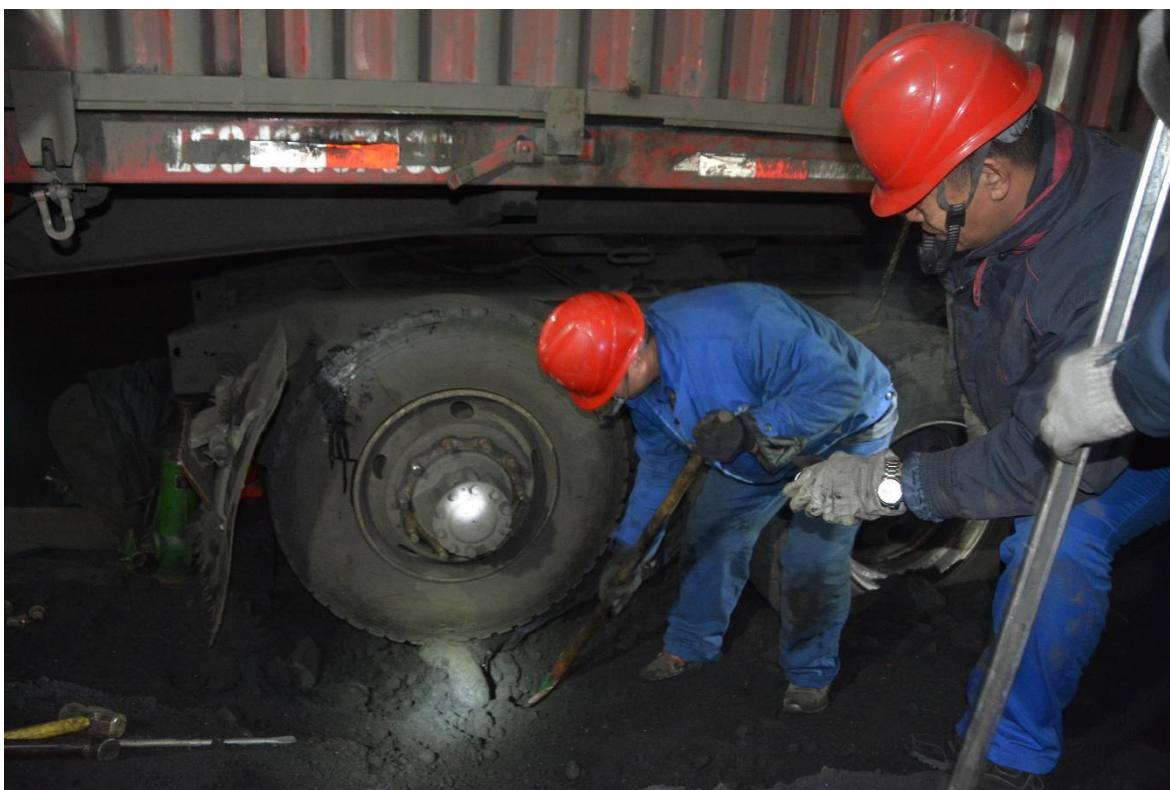
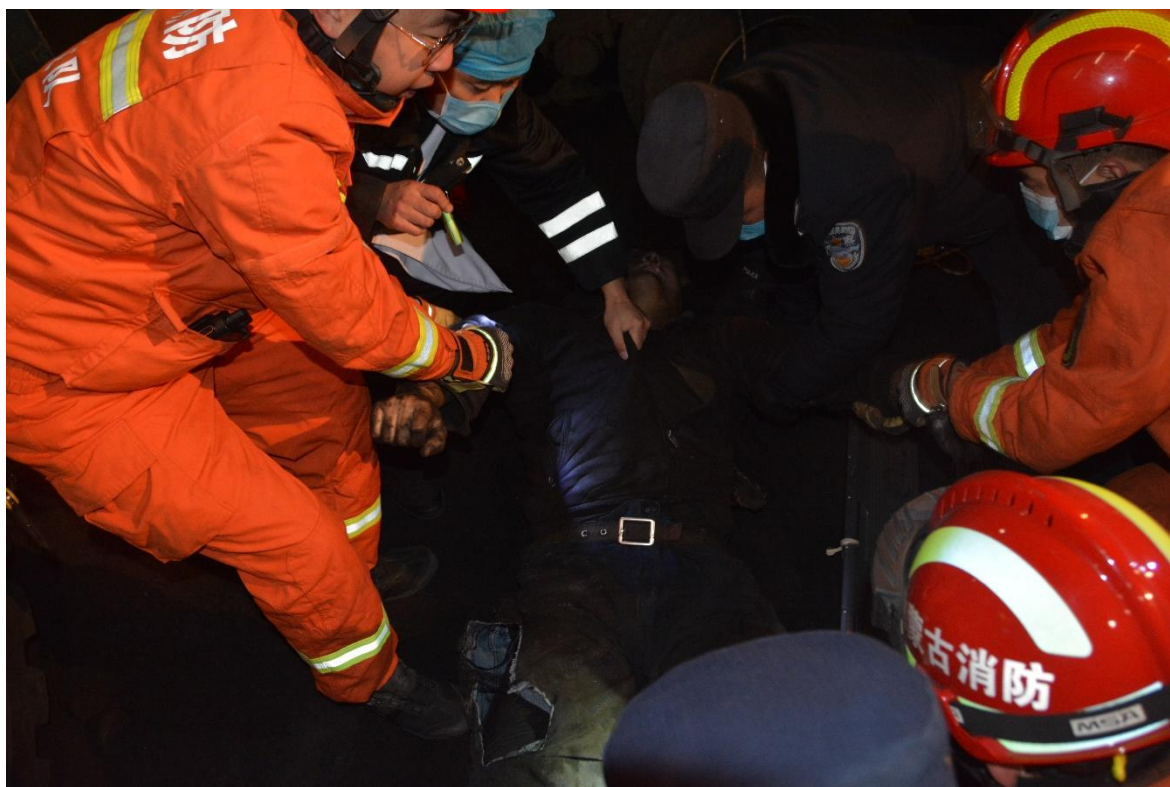
##### (三)事故照片情况

2021年12月20日16:00,左伟驾驶蒙KD1807运煤车拉运燃煤(该车隶属内蒙古昊翔商贸有限公司)至包头市二电厂200MW机组煤棚#2垛,卸煤道中部准备卸煤(车头面向西),发现自己驾驶的蒙KD1807运煤车液压泵损坏无法卸车,电话联系汽修人员吕某,吕某派修理工燕甫到现场修理车辆。16:20修理工燕甫到场后进入运煤车底部修理液压泵,左伟在车辆北侧递工具配合燕甫修理。16:23推土机司机张建青听从调度班长惠雪春电话安排从1号垛到2号垛工作,张建青驾驶推土机沿卸煤道由东向西驶上#2煤垛,发现蒙KD1807运煤车停在卸煤道的上车道,车辆马槽处于开启状态未移动车辆,张建青认为车辆陷入煤中,便在运煤车尾部推动了蒙KD1807运煤车辆。16时28分运煤车司机左伟发现车辆移动,跑至蒙KD1807运煤车辆后部喊停推土机,发现修理工燕甫左小腿被压在拉煤车右侧第三组轮胎下部,事故发生后青山区有关领导、应急、发改、消防、公安等相关部门第一时间赶赴现场进行应急救援处置。经全力救援,19时52分,伤者燕甫被救出,经医护人员确认,伤者已死亡。

推土机司机张建青在未观察蒙 KD1807 运煤车具体状况下，违反操作规程，凭借经验进行推车作业，是导致事故发生的直接原因。
