包头市世纪华通电力工程咨询有限责任公司 “9·14”高处坠落致一人死亡事故调查报告

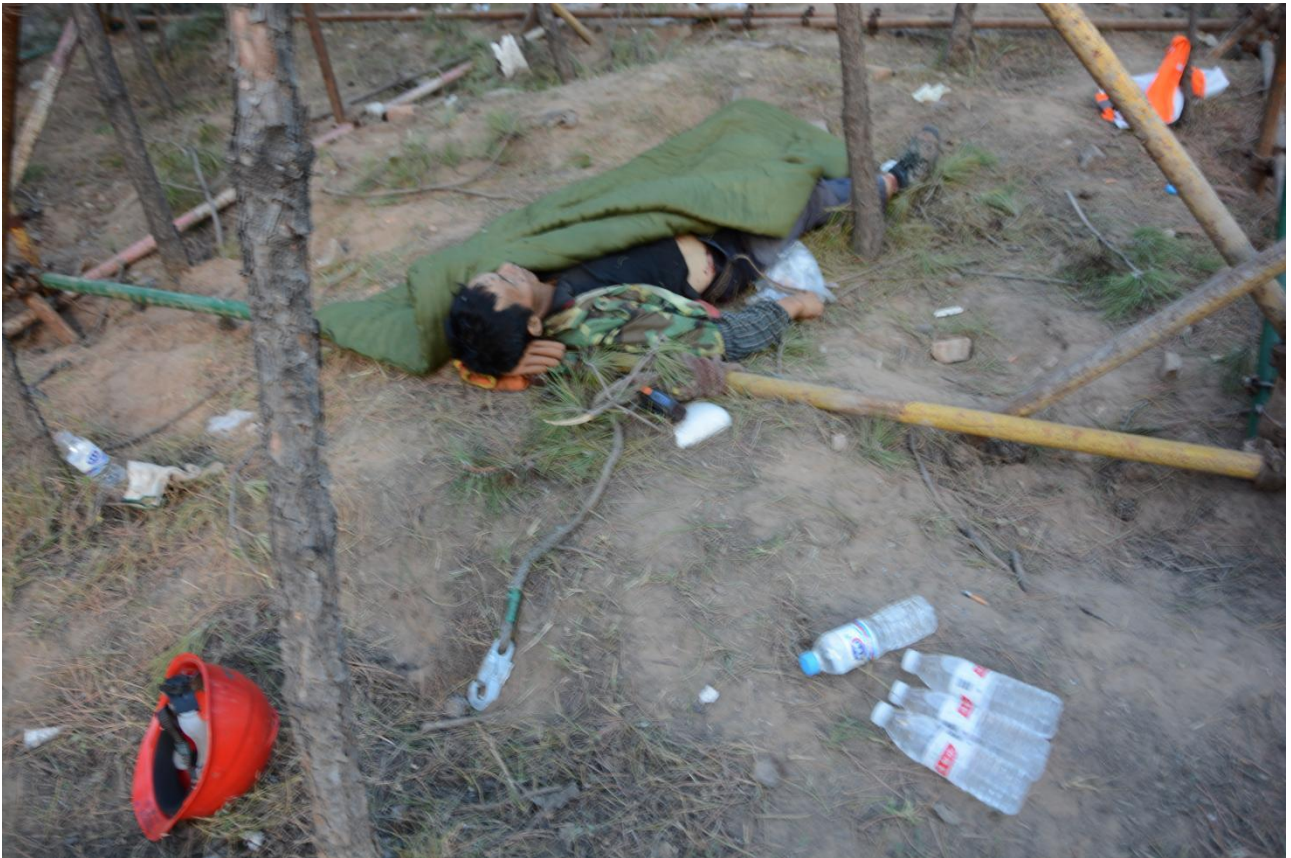
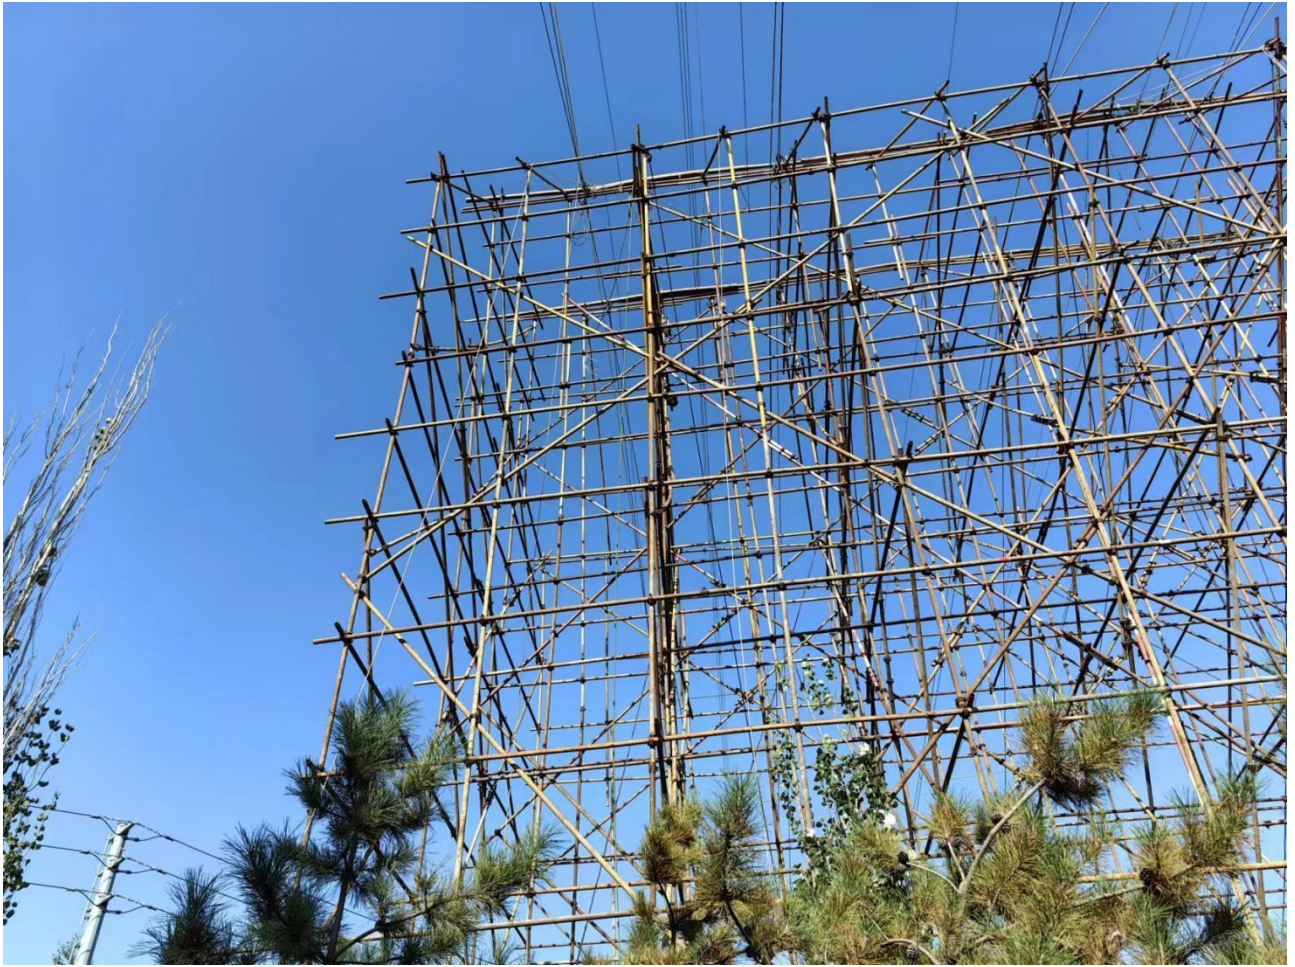
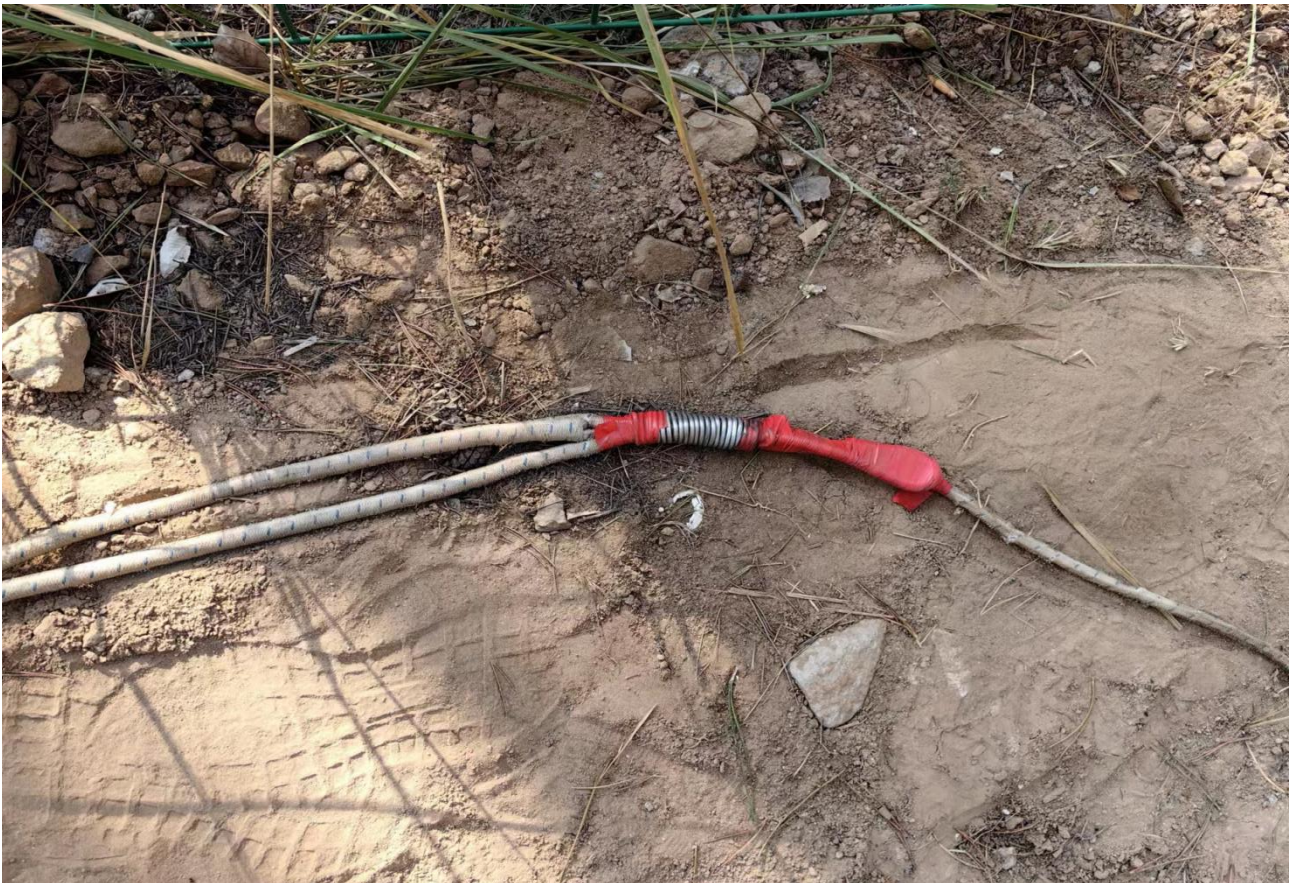
（三）事故照片情况

由西向东行使的车辆，将线缆穿导辅助绳挂断，致使高速公路南侧施工架体上方（距离地面 9.5 米处）进行辅助输送线缆作业一名工人从高处坠落，经 120 急救人员医治无效死亡。

包头市世纪华通电力工程咨询有限责任公司导线辅助工陈燕华在进行导线辅助穿导过程中，未能及时发现第二根导引绳与第三根导引绳头接口处与跨越架边沿发生卡顿，导致第二根导引绳被张力机拉伸受力，当第二根导引绳的拉力大于绳头接口卡顿点位阻力时导致跳线，导引绳弹射飞出封网槽，随即自然下落，被 G6 高速公路北幅由东向西行使的一辆绿色篷布的大货车，将线缆穿导辅助绳钩挂拖拽，导致高速公路南侧施工架体上方（距离地面 16.8 米）进行辅助线缆作业的自己从高处坠落，是导致事故发生的直接原因。
