内蒙古优胜建筑工程有限公司

“10·23”起重伤害致一人死亡事故调查报告

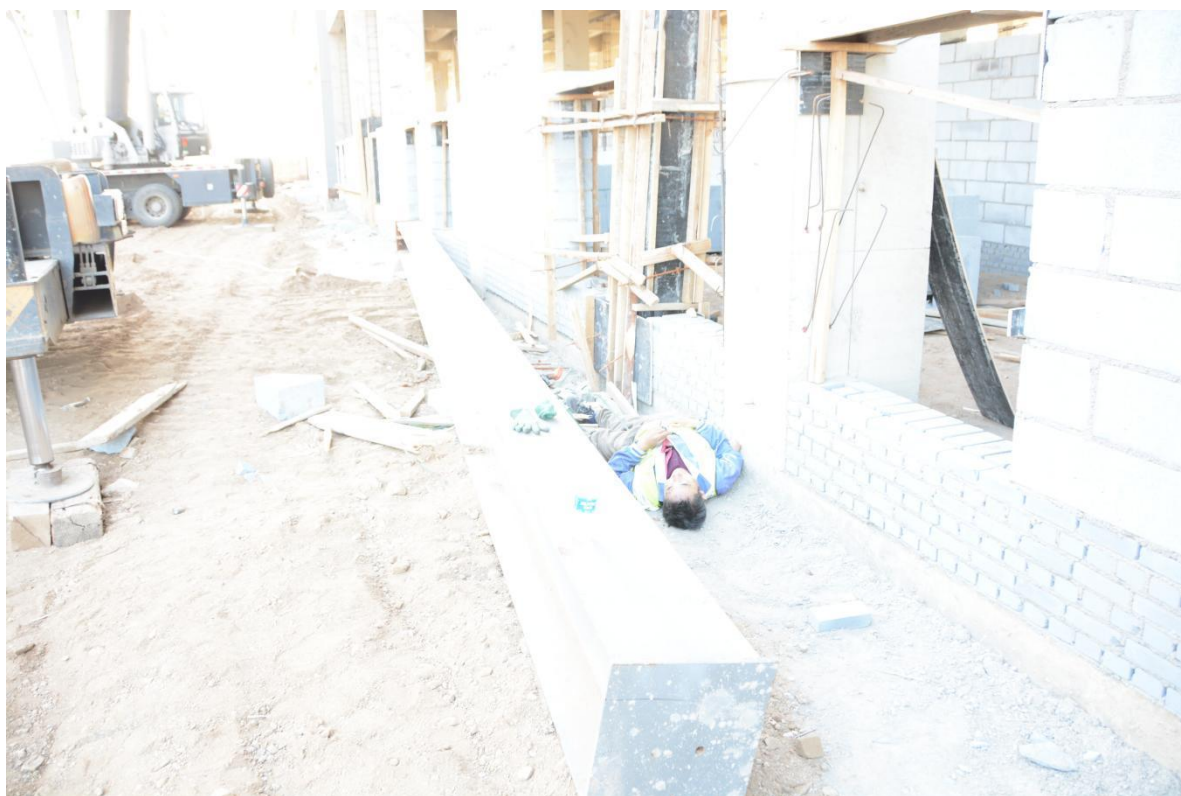
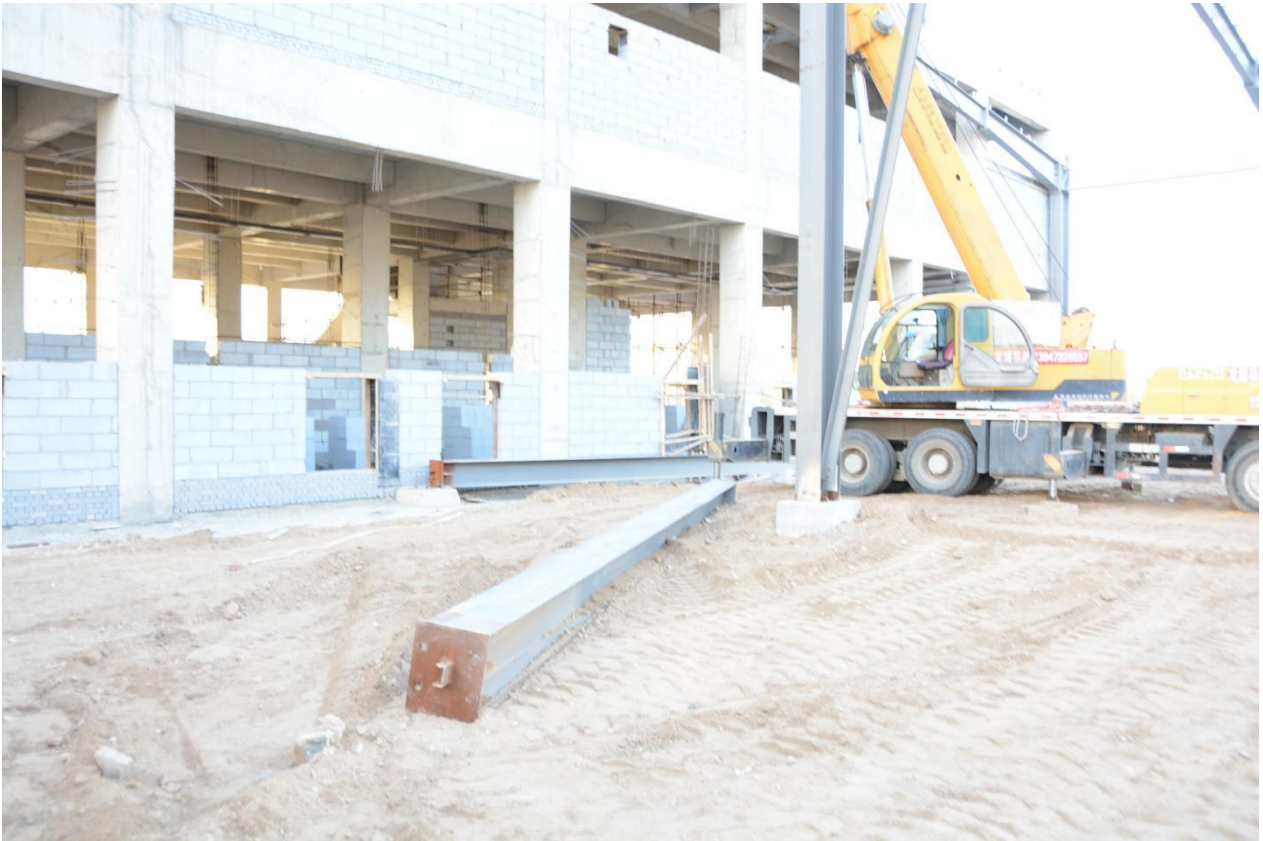
（三）事故照片情况

梁刚、尚金鹏首先把钢柱下方的固定螺栓松开，梁刚、尚金鹏登上钢结构架体上方，将蒙 B94665 吊车的挂钩固定在钢结构上方的横向钢梁上，梁刚、尚金鹏把立柱上方的固定螺栓松开，蒙 B94665 吊车把钢结构横梁提升起来，刚提升 15 公分左右，钢结构立柱发生倾倒，与此同时在旁边厂房内从事木作业的宁二平从砌筑的临边洞口钻出，被倾倒的钢结构立柱砸中，事故发生后，黄培俊等人拨打了 120 急救电话，120 急救人员到达现场后，经医护人员确认，伤者已死亡事，故发生时间为：2023 年 10 月 23 日下午 15 时 40 分左右。

木工宁二平安全意识淡薄，在擅自进入吊装作业区域前未做到有效观察，未能及时发现钢结构立柱倾倒被砸伤，是导致事故发生的直接原因。

1、内蒙古优胜建筑工程有限公司安全教育培训不到位，吊装作业程序存在漏洞，致使更换钢结构立柱作业人员错误将立柱下方、上方固定螺栓全部松开，当钢结构横梁提升时，立柱处于无固定、无保护的状态发生倾倒，是导致事故发生的间接原因。

2、内蒙古优胜建筑工程有限公司现场负责人杨禄春，日常安全隐患排查和隐患治理不足，认为更换钢结构立柱作业区域属于独立区域，区域内无其他作业人员，就未要求吊装作业区域设立安全警示标识及警戒带，也是导致事故发生的原因之一。
