包头市春润雨苗新技术材料有限公司“9·01” 坍塌致一人死亡事故调查报告

(三) 事故照片情况

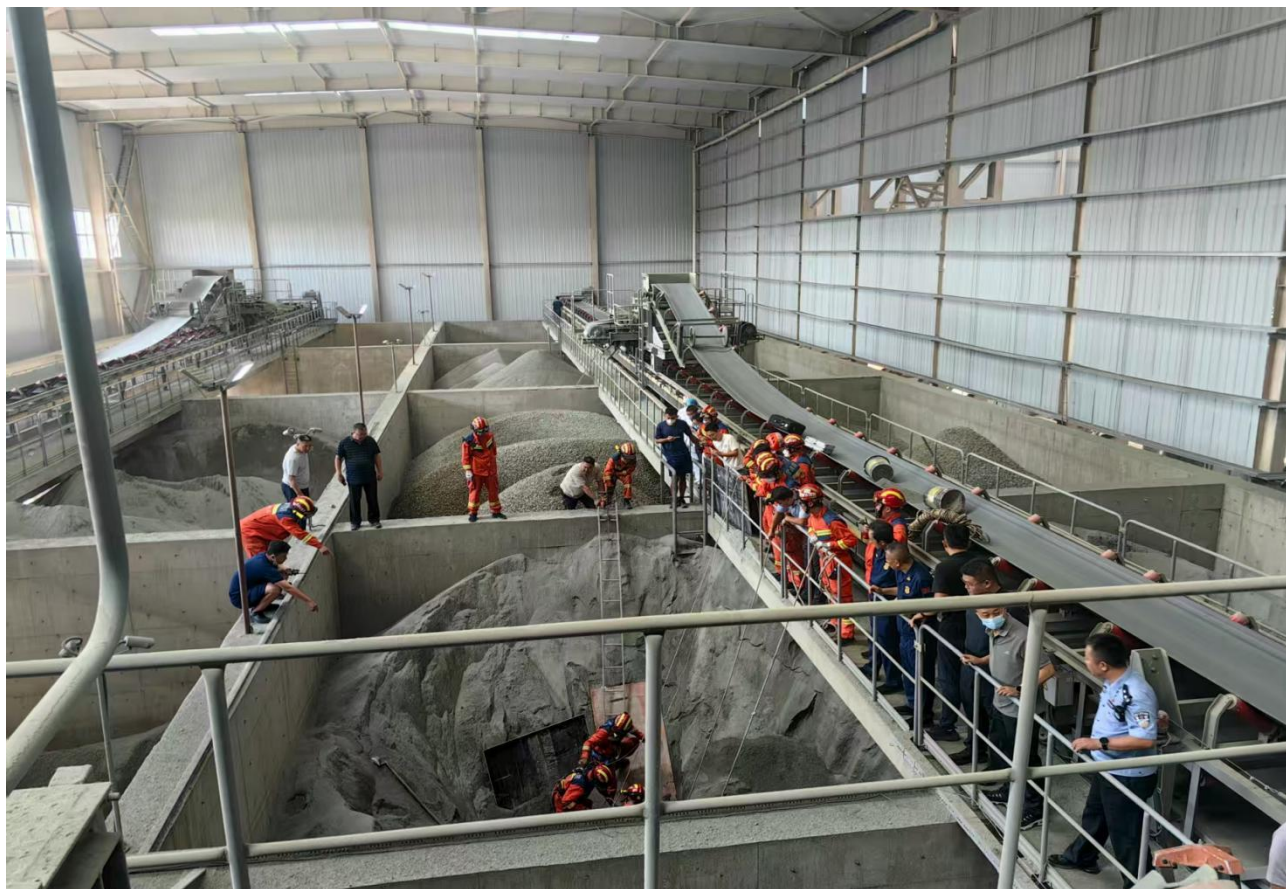
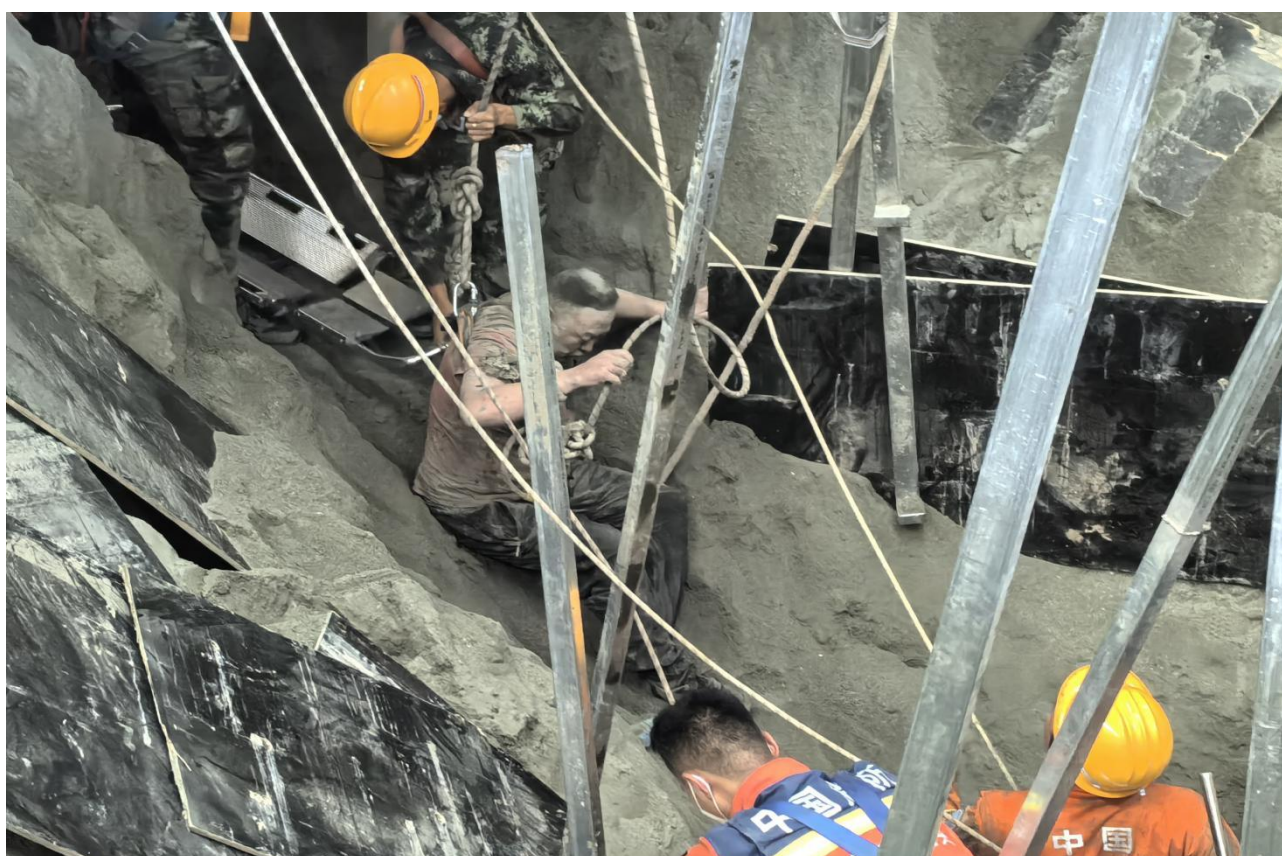
2025年9月1日上午9时30分左右，包头市春润雨苗新技术材料有限公司工人全东升、贾玉林、王二俊等三人在未佩戴任何安全防护用品的情况下进入上料仓进行疏通工作，9时45分上料仓底部粉灰突然发生坍塌将全东升和王二俊掩埋，贾玉林当场逃出。接到通报后，青山区政府立即组织应急、公安、消防、卫健委等部门赶赴现场开展救援及事故调查工作，包头市应急管理局同时派出专业矿山救援队伍协助救援，经过4个小时的救援，2025年9月1日下午15时58分将王二俊成功救出，送往医院救治。16时10分左右将全东升挖出，经过医护人员现场监测，工人全东升已无生命体征，确认死亡。

1.包头市春润雨苗新技术材料有限公司生产副经理王二俊安全意识淡薄，在明知进入自动化料仓进行石粉疏通作业存在较大安全风险的情况下，多次违规命令并带领司炉工贾玉林、皮带工全东升进入自动化料仓进行石粉疏通作业，同时未设置有效安全防护措施，未佩戴安全绳，作业现场未设置监护人员，最终造成严重后果，是导致此次事故发生的直接原因。
