内蒙古东立建设工程有限公司“6·23” 起重伤害致一人死亡事故调查报告

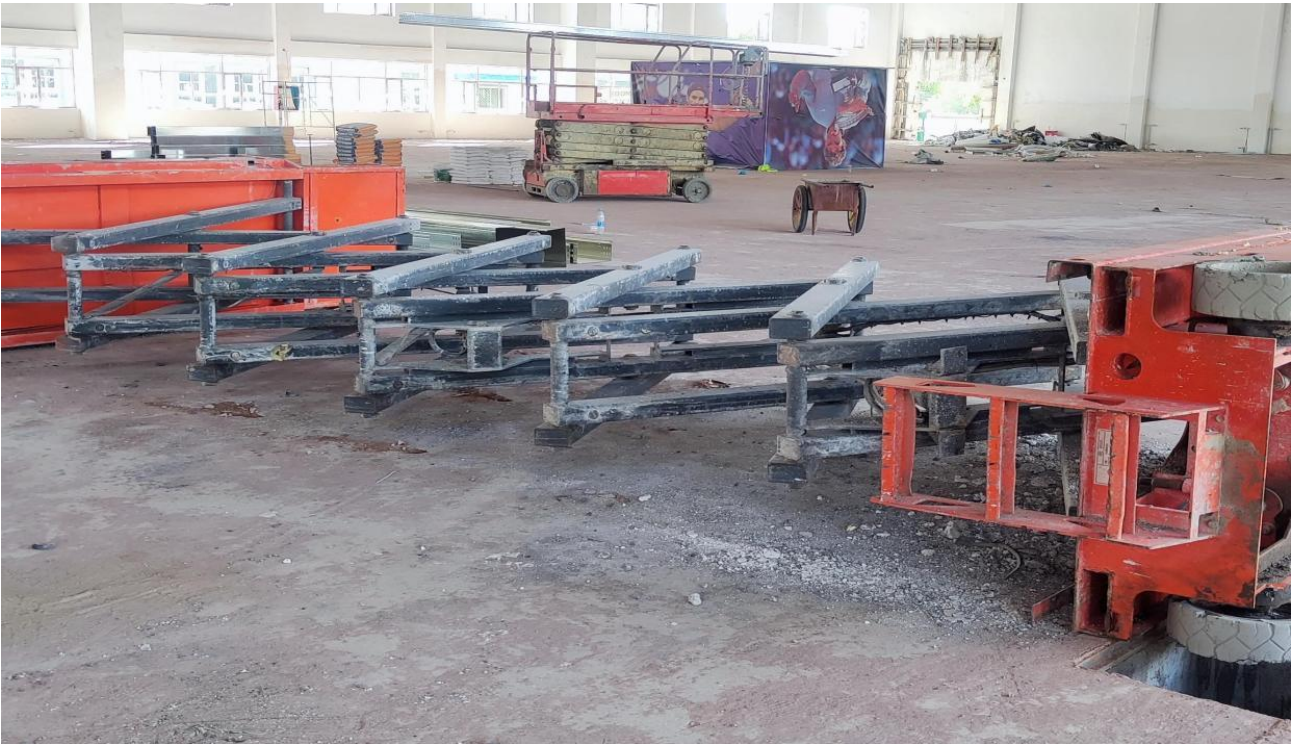
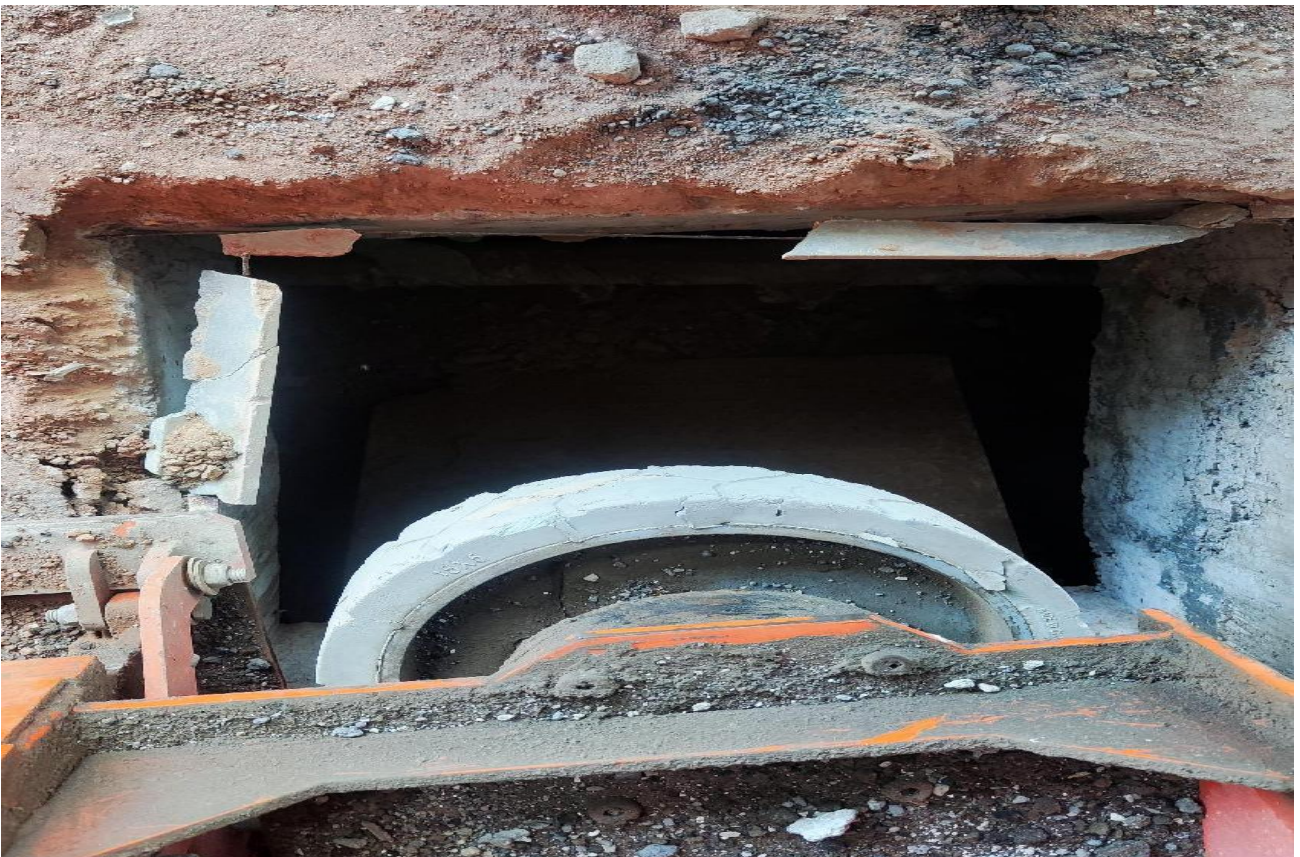
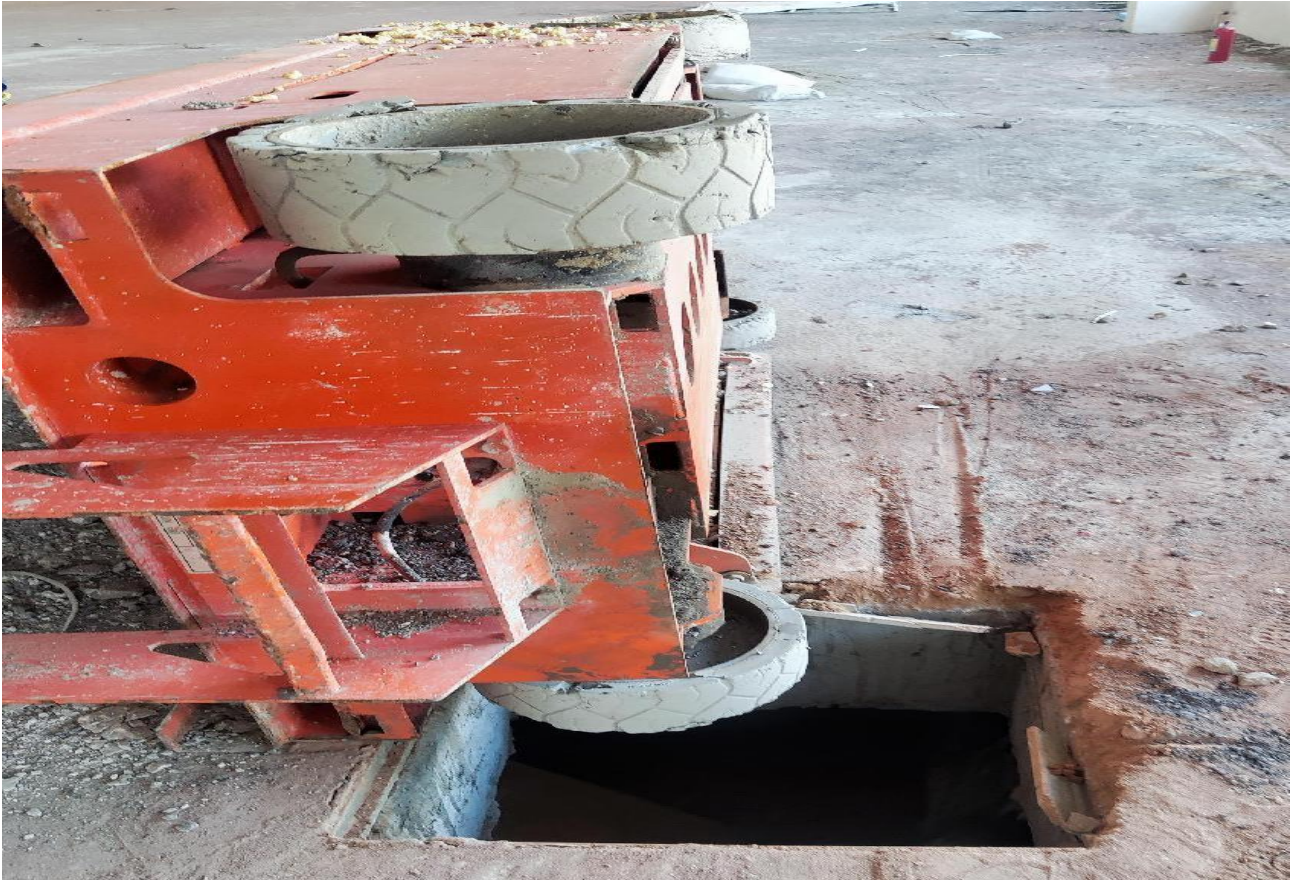
（三）事故照片情况

2024年6月23日下午14时10分左右，内蒙古东立建设工程有限公司施工人员乔永军、秦金花、秦栓虎、秦永强四人进入包头职业技术学院智能制造实训（工程训练）中心建设工程项目现场进行电气线路桥架敷设的施工，作业至15时左右，秦金花、乔永军驾驶自行走剪叉式高空作业平台车（平台举升车）停靠在施工现场北侧，车轮压在被红土覆盖的管沟检查井井盖上，平台车上升至作业高度后，秦金花、乔永军准备进行桥架固定，此时由于井盖无法支撑平台举升车重量造成井盖损坏，致使平台举升车向南侧倾倒，导致在平台举升车上方作业的秦金花、乔永军摔伤，施工现场工友发现后立即拨打120急救电话，秦金花、乔永军被送往包头市第二附属医院抢救，乔永军治疗中，秦金花于2024年6月23日晚21时45分左右因伤势过重，抢救无效死亡。

内蒙古东立建设工程有限公司施工人员秦金花、乔永军自行驾驶平台举升车在包头职业技术学院智能制造实训（工程训练）中心建设工程项目现场进行电气线路桥架敷设施工作业时，未对作业现场地面进行作业前巡查，将平台举升车左后轮违规停放在网球场井盖上方进行举升作业，井盖无法支撑平台举升车重量造成井盖损坏，致使平台举升车向南侧倾倒，导致在平台举升车上方作业的乔永军、秦金花摔伤，是导致事故发生的直接原因。

青山区各生产经营公司要全面落实安全生产主体责任有关规定，健全安全生产管理机构，完善安全生产各项规章制度，切实加以落实；加大隐患排查治理力度，加强作业现场安全管理，严禁违章指挥和违章作业；强化人员安全管理，建立完善特种人员信息管理制度，及时消除安全隐患；及时修订本单位生产安全事故应急救援预案，完善事故应急处置措施，严防各类生产安全事故。

一是切实加强企业主要负责人、安全生产管理人員和特种作业人員（以下简称“三项岗位”人員）安全培训考核。强化法律法规、案例警示、安全理论技术、应急处置及实际操作等专题培训，增强安全培训的针对性和实效性，切实提高“三项岗位”人員安全生产责任意识。二是切实加强企业全员安全培训教育。依法加强企业全员培训执法检查，未按要求进行安全培训的从业人員不得上岗作业。加强三级安全培训教育，保证其具备本岗位安全操作、应急处置等知识和技能，
